Asbestinventarisatetest

Voorne 37, 2980 Zoersel

Attestnummer : 20230727-000070.000

Asbestveilig

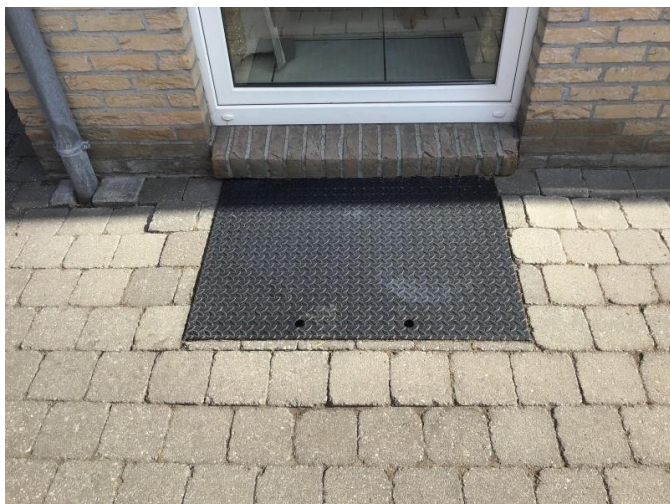
Situeringfoto

Permanente beperking

Reden: Hoogte < 1,5 m.

Uitleg van de asbestdeskundige: De kruipruimte was niet betreedbaar wegens de beperkte hoogte.

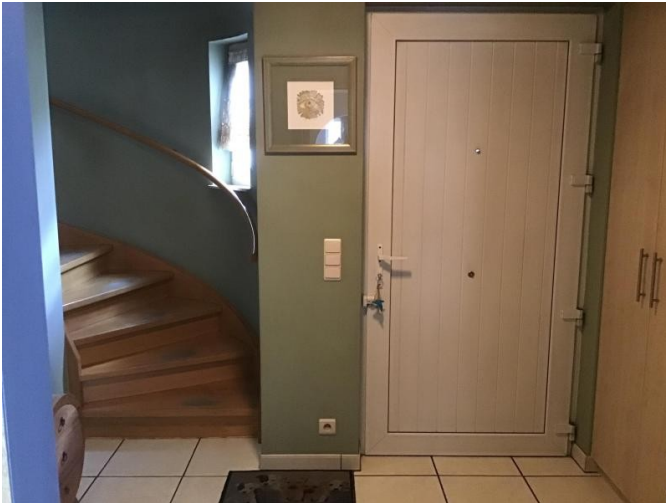
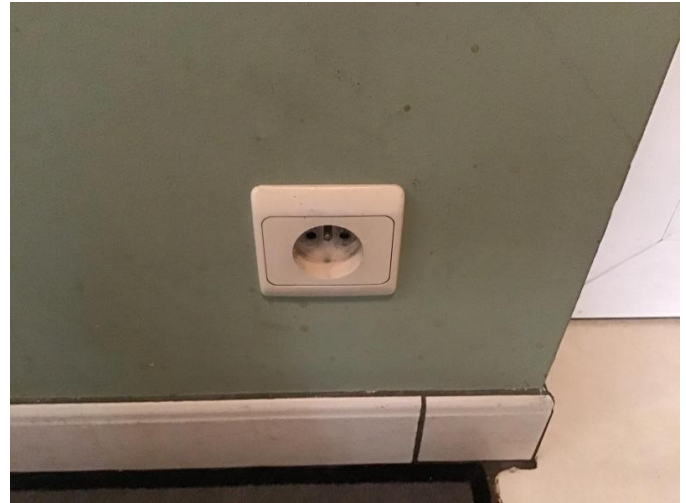
Fiche 2: pleisterwerken muren

Geen asbest

#	Type	Referentie	Resultaat
2.1	Mengmonster	MM01	Geen asbest

Beschrijving	pleisterwerken muren
Omgeving	Binnen
Primaire drager	Binnenwand
Bindmiddel van materiaal	Gips - kalk

Gebondenheid op basis van bindmiddel	Niet-hechtgebonden
Hoeveelheid (oppervlakte - dikte - aantal)	• 1,00 m ² - 1,00 cm - 1 stuk
Totaal volume	0,01 m ³
Identificatiemethode	Vaststelling met monstername
Destructieve handeling voor identificatie	Nee
Opmerking	<p>Natte ruimte : badkamer - betegeld</p> <p>Alle plafonds zijn valse plafonds of plafond met gipskartonplaten.</p> <p>Een destructief onderzoek is aan te raden bij grondige verbouwingswerken, om eventuele pleisterwerken, mogelijks onder de valse plafonds te bemonsteren. Dit behoort momenteel niet tot onze taak in deze opdracht.</p> <p>De hoeveelheid pleisterwerk vermeld in deze fiche strookt niet met de werkelijkheid. Om de juiste hoeveelheid te bepalen dient er een doorgedreven opmeting en destructief onderzoek plaats te vinden om de dikte van het pleisterwerk te bepalen en tevens de plaatsen te detecteren waar pleisterwerk ontbreekt. Dit kadert momenteel niet in onze opdracht.</p>
